Titolo progetto: Adeguamento funzionale e riqualificazione del 3° cortile del palazzo Filangeri di Cutò per la valorizzazione turistica del parco letterario del "Gattopardo".

Progettista: Ing. Aurelio Lovoy
Anno di progetto: 2012

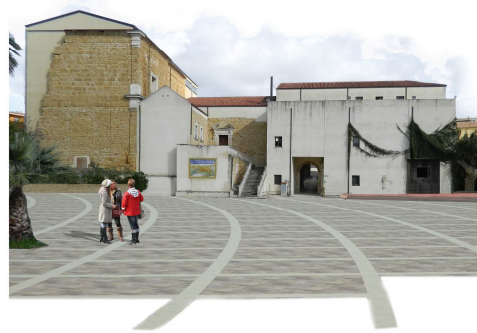
Realizzazione di una rampa di accesso per disabili
